Overvåkning av PCB-forurensning ved ubåtbunkeren i Laksevåg – 2007

Forsvarets forskningsinstitutt (FFI)

31. januar 2008

FFI-rapport 2008/00280

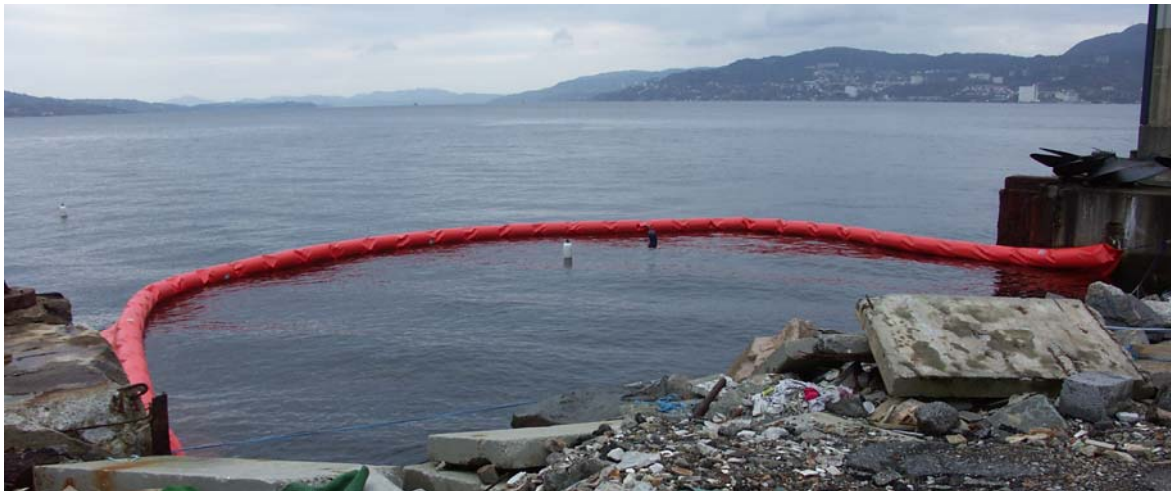
Figur 2.1 Plasseringen av presenningen utenfor dokk 4.

Det ble plassert ut en presenning på samme måte som i 2006 (3) utenfor dokk 4, for lettere å kunne spore eventuell transport av PCB ut i havnebassenget. Figur 2.1 viser hvordan presenningen er plassert utenfor dokken. Utsettingen og opptaket av presenningen ble gjort med god bistand av dykkere fra Minedykkekommandoen. Både innenfor og utenfor presenningen ble det satt ut semipermeable membraner fylt med triolein (SPMD). I tillegg ble det satt ut SPMD ved referansestasjonen og i kulverten nær dokk 7. En oversikt over plasseringen til SPMD er vist i Figur 2.3.

Det ble satt ut en presenning i slutten av mai 2007, men etter to uker revnet denne presenningen og falt delvis ned til bunnen. Det ble konstatert så store skader på presenningen som følge av værmessige belastninger, at det ble besluttet å avbryte denne overvåkingen. Det ble satt i bestilling en ny og kraftigere presenning som ble levert i midten av september. Denne presenningen var en modifisert versjon av det som benyttes i oljelenser til havs. Presenningen ble satt ut 18. september 2007 og denne klarte seg fint til planlagt inntak i midten av oktober.

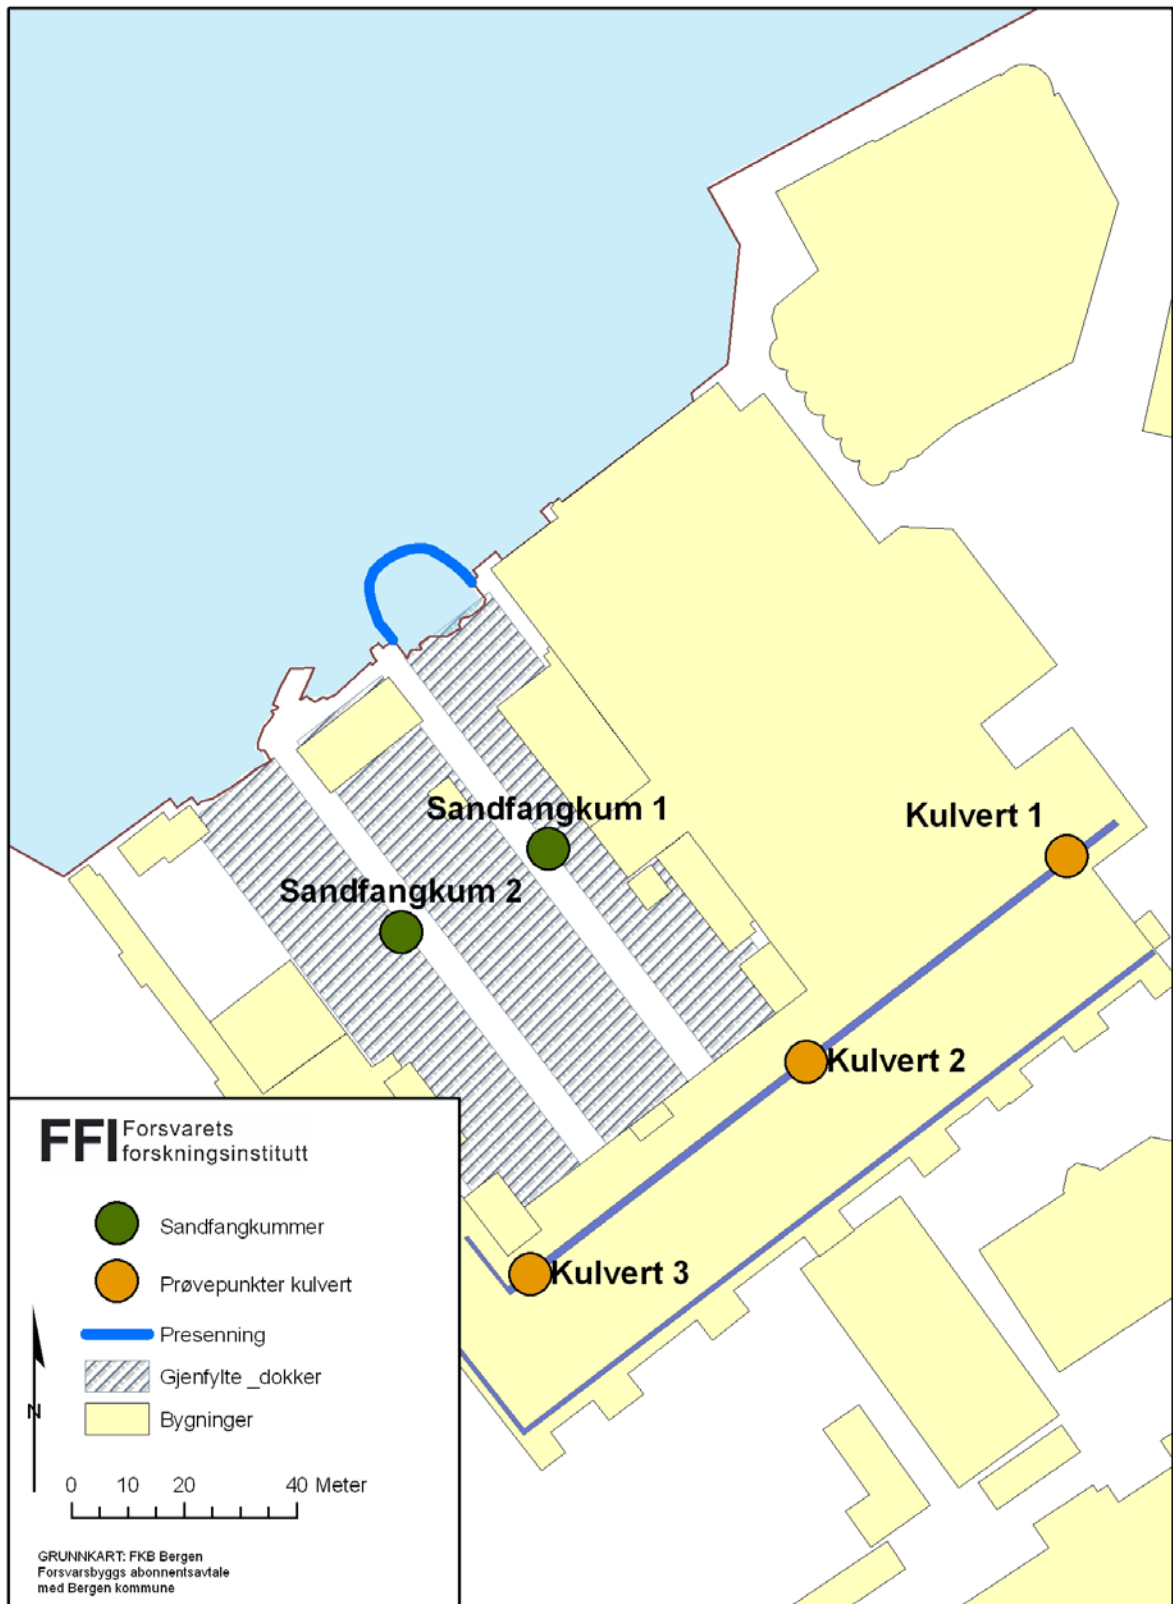
Figur 2.4 Oversikt over lokaliseringen til slamprøver.

Det ble tatt prøver av slam fra to sandfangkummer og fra tre områder i kulverten for å se om det kan være aktive kilder av PCB ved ubåtbunker. Lokaliseringen av disse prøvene er vist i Figur 2.4.

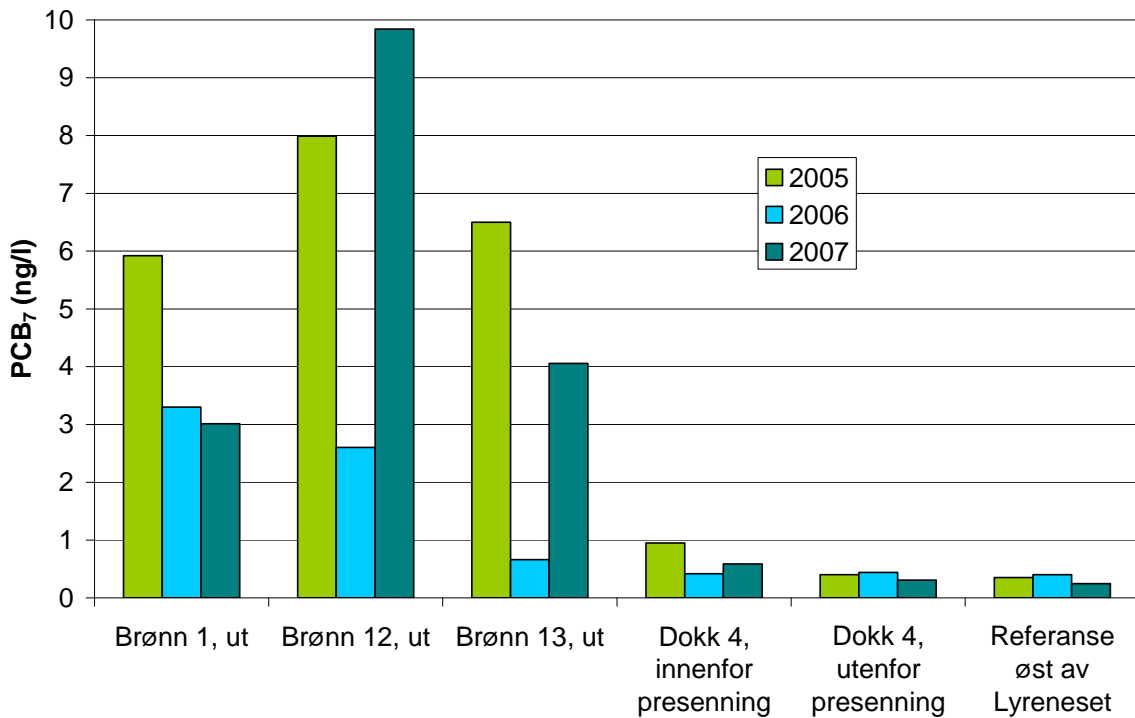
Rett før opptak av presenningen ble det tatt prøver av vannmassene både innenfor og utenfor presenningen. Resultatene viser at det er lave konsentrasjoner av PCB i vannmassene utenfor dokk 4, og at konsentrasjonen i vannmassene utenfor presenningen er på samme nivå med det som blir funnet ved referansestasjonen. Konsentrasjonen av PCB innenfor presenningen er noe høyere enn utenfor presenningen. Det er omtrent en faktor på 2 mellom konsentrasjonen av PCB i vannmassene innenfor presenningen i forhold til utenfor presenningen. Dette er det samme forholdet som ble funnet i 2005 (4). I 2006 ble det ikke funnet noen forskjell i konsentrasjonen av PCB i vannmassene innenfor presenningen i forhold til utenfor presenningen (3). I 2006 var det imidlertid en større utskiftning av vannmasser innenfor presenningen som følge av presenningen i 2006 ikke omsluttet dokken i samme grad som i 2007 og 2005.

Figur 4.1 Oversikt over konsentrasjonen av PCB₇ i grunnvannsprøver fra dokk 4 ved utgående tidevann, innenfor og utenfor presenning ved dokk 4 og ved referansestasjon for årene 2005 til 2007.

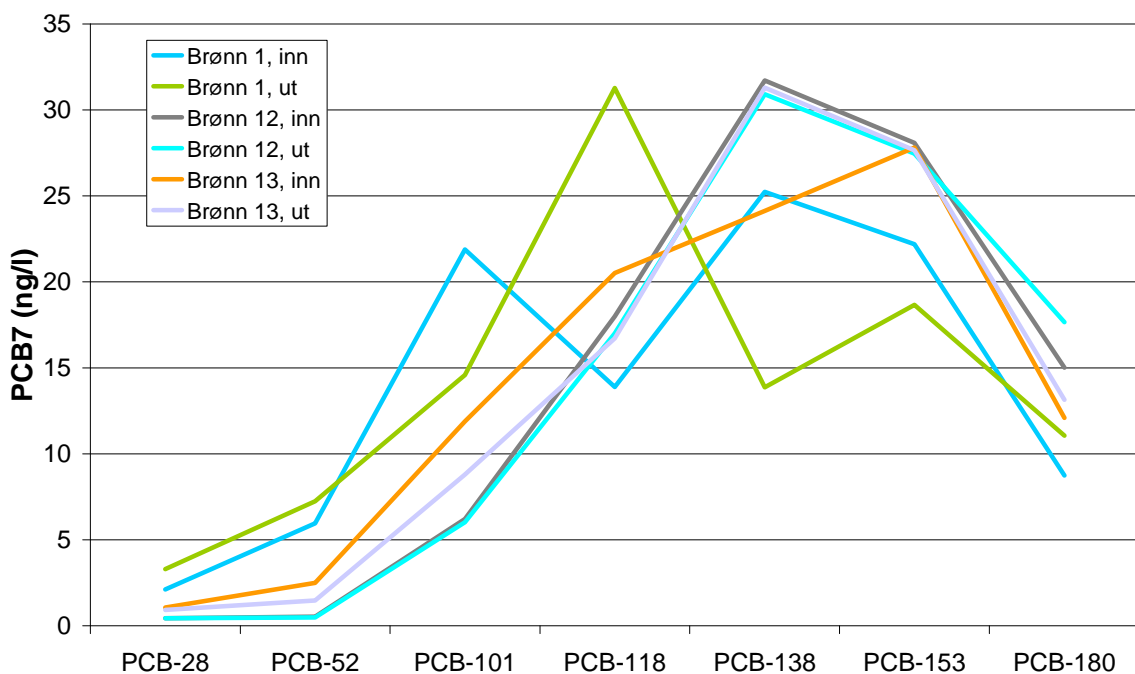
Kongenerfordelingen av PCB er lik i prøvene fra brønn 12 og 13 både ved utgående og inngående tidevann (Figur 4.2), noe som kan indikere at det er samme kilde til PCB både ved inn- og utgående tidevann. I brønn 1 er det tildels samme kongenerfordeling av PCB som for de to andre brønnene, men i denne brønnen er det noe mer av PCB-101 og PCB-118. Kongenerfordeling av PCB i brønnene er relativt lik med det som er funnet i tidligere undersøkelser (3). Selv om nivået av PCB i vannmassene i dokk 4 er lavt, er det en god del høyere enn det som blir registrert i vannmassene ved referansestasjonen. Det tyder derfor på at det er kilder som fortsatt tilfører noe PCB til vannmassene i dokk 4.

Figur 4.2 Kongenerfordeling av PCB i vannmasser fra grunnvannsprøvene ved utgående og inngående tidevann.

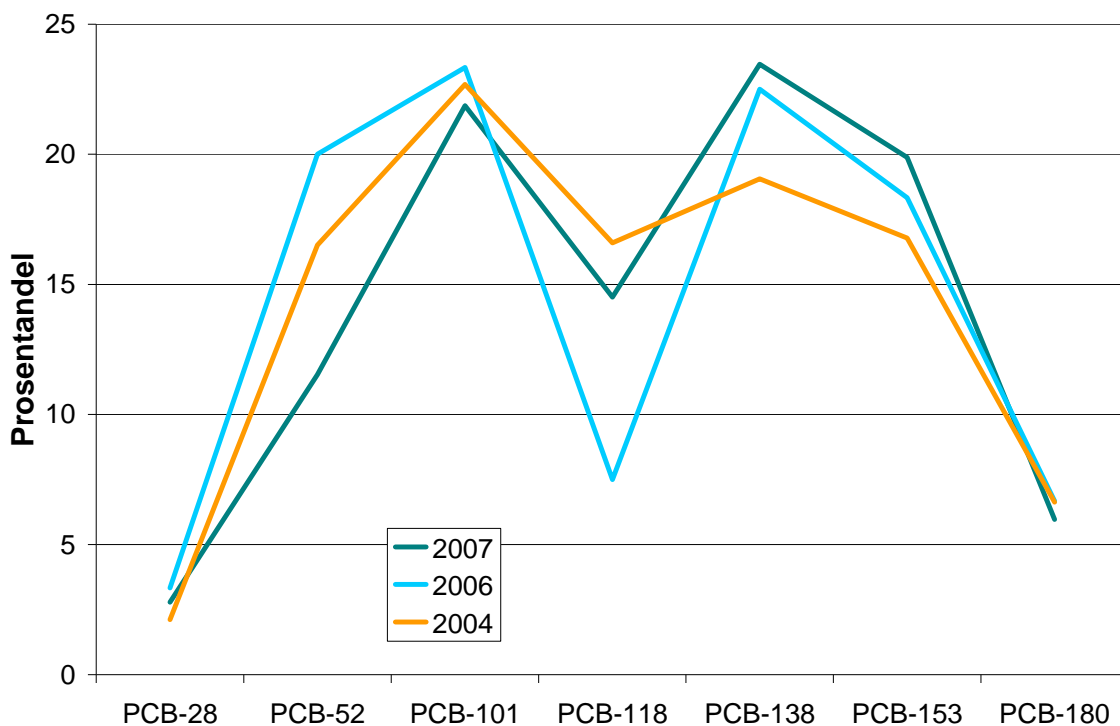
Den høyest akkumulerte mengden av PCB ble funnet i SPMD plassert nede i kulverten ved dokk 7. Både i 2004 og 2006 var det denne SPMDen som hadde akkumulert mest PCB, slik at årets resultater er i samsvar med dette. Kongenerfordelingen til PCB i SPMD fra kulverten både i 2007, 2006 og 2004 er stort sett like (Figur 4.3), noe som tyder på at kilden til PCB forurensningen ikke har endret seg. Ved utsetting av SPMD i kulverten ble det observert en del slam i bunnen av kulverten med svak lukt av kloakk. Analyser av slam fra kulverten viste at slammet inneholder tildels høye konsentrasjoner av PCB (Kapittel 4.3). Resultatet fra SPMD er derfor i overensstemmelse med de målingene som er gjort av slammet.

Figur 4.3 Kongenerfordeling til PCB i SPMD plassert i kulverten i 2004, 2006 og 2007.

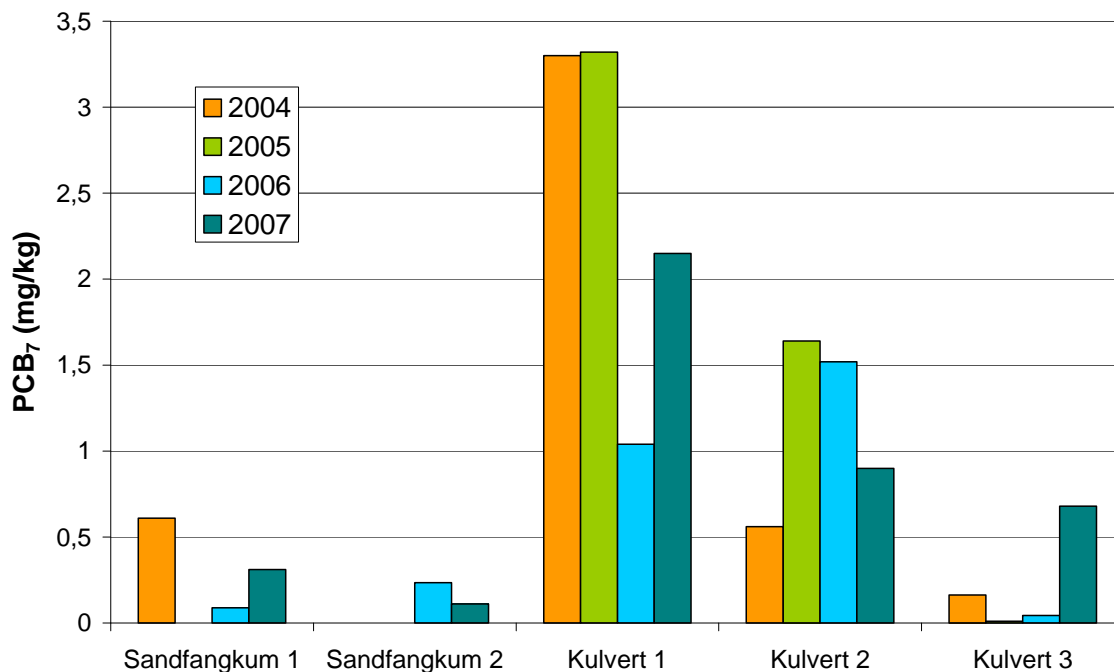
I Tabell 4.3 er konsentrasjonen av PCB i slamprøvene vist. I kulverten ble det funnet høye nivåer av PCB i slammet, mens slammet fra de to sandfangkummene hadde et noe lavere nivå. Som det fremgår av Figur 4.4, så har konsentrasjonen av PCB i kulverten og sandfangkummene variert noe fra 2004 til 2007. Det ser imidlertid ut til at konsentrasjonen av PCB i slammet fra kulverten avtar i retning mot dokk 7. Kongenerfordelingen til PCB i slammet fra kulverten (Figur 4.5) er omtrent lik, noe som indikerer at det er samme kilde som tilfører PCB til slammet i de ulike områdene av kulverten. Kongenerfordelingen er noe tilsvarende med det som er funnet tidligere

I 2006 ble det funnet noe lavere konsentrasjon av PCB i sandfangkum 1 enn det som ble funnet nå, mens nivået av PCB i sandfangkum 2 er noe lavere i 2007 enn det som ble registrert i 2006 (Figur 4.4). Nivået av PCB i sandfangkum 1 i 2007 er omkring halvparten av det som ble funnet før sandfangkummene ble renset i 2005.

Tatt i betraktning av at alle sandfangkummene og kulverten ble renset for slam i 2005 og at det fortsatt er relativt høye konsentrasjoner av PCB, er det sannsynlig at det finnes aktive kilder av PCB ved eller i nærrområdet til ubåtbunkeren.

Figur 4.4 Utvikling av konsentrasjon til PCB i sandfangkummer og kulvert fra 2004 til 2007.

Etter som det måles relativt høye konsentrasjoner av PCB i slam fra sandfangkummer og kulvert etter at det er foretatt rengjøring av disse, er det sannsynlig at det finnes aktive kilder av PCB ved eller i nærheten av ubåtbunker. For å sikre at disse kildene av PCB i minst mulig grad bidrar til å forurense havnebassenget utenfor ubåtbunker, anbefales det å gjøre en kartlegging for å avdekke mulige kilder, slik at eventuelle tiltak kan iverksettes. For i størst mulig grad å hindre transport av PCB-forurenset slam fra kulvert og sandfangkummer og ut i havnebassenget, anbefales det at regelmessig rengjøring av disse blir foretatt.

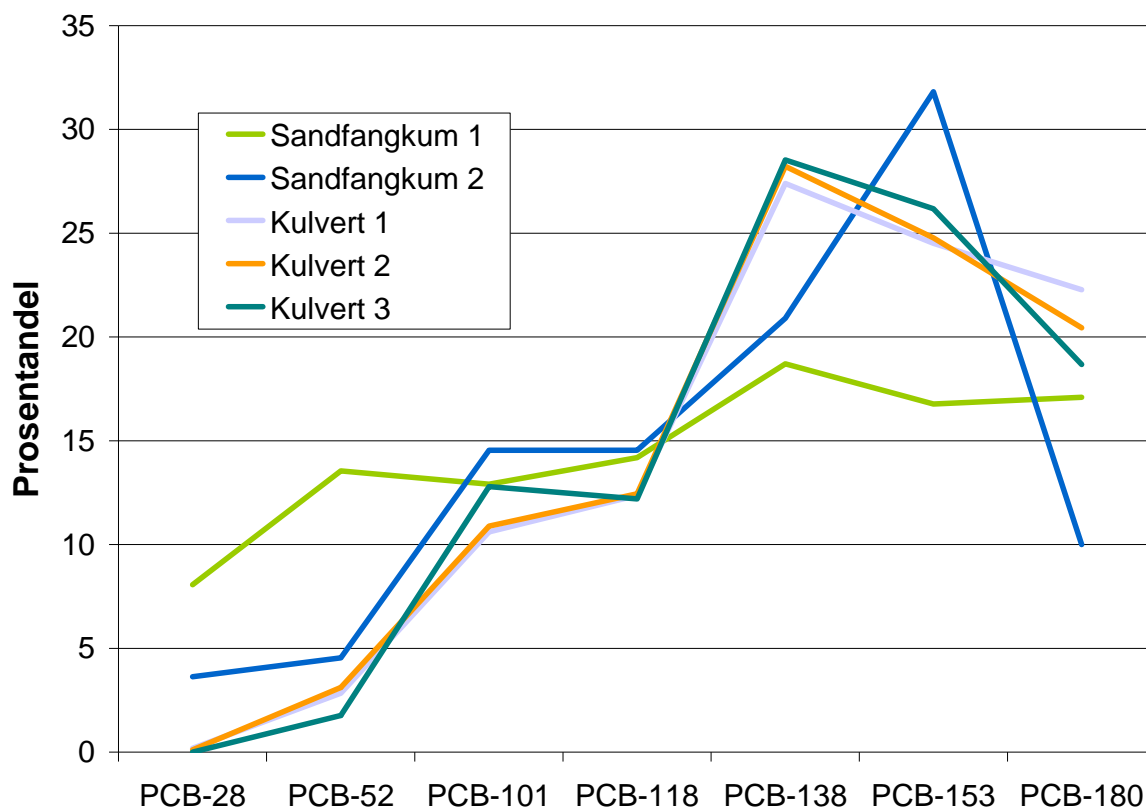
Det er en overvekt av høyklorerte PCB kongenerer i slammet fra både kulverten og sandfangkummene og tidligere er det blitt antydnet at kilden for PCB-forurensninger funnet i løsmasser og sedimenter kan være Clophen A60 (6). Kongenerfordelingen av PCB i maling og fugemasse stemmer ikke helt med det som blir funnet i slammet fra sandfangkummene og kulverten (6). Det bør derfor være fokus på mulige andre forurensningskilder ved kartleggingen av kilder til PCB ved ubåtbunkeren eller i nærheten av denne.

Figur 4.5 Kongenerfordeling av PCB i slamprøver fra sandfangkummer og kulvert.

Det kan være flere kilder til PCB-forurensningen som observeres både i sandfangkummene og i kulverten. Det er påvist ganske høye konsentrasjoner av PCB i prøver av maling fra veggene på ubåtbunkeren og i fugemasse mellom takelementene (7). Det er også mulig at det kan være virksomheter utenfor ubåtbunkeren som tilfører området PCB, selv om det ikke er funnet veldig høye konsentrasjoner i sandfang som er undersøkt i nærheten av ubåtbunkeren (6). Det bør derfor foretas en undersøkelse for å påvise disse kildene samtidig som alle tilførsler til kulverten undersøkes for eventuell PCB-forurensning.
