19/01297

## Eksplosivsøk med hund i 2018

Statens vegvesen (SVV) og Forsvarets forskningsinstitutt (FFI) har samarbeidet i et pilotprosjekt om å utvikle en tjeneste der hunder benyttes for å detektere eksplosivrester i anleggsbransjen. Hundene benyttes som et HMS-tiltak der det er fare for å treffe på eksplosivrester fra tidligere arbeider.

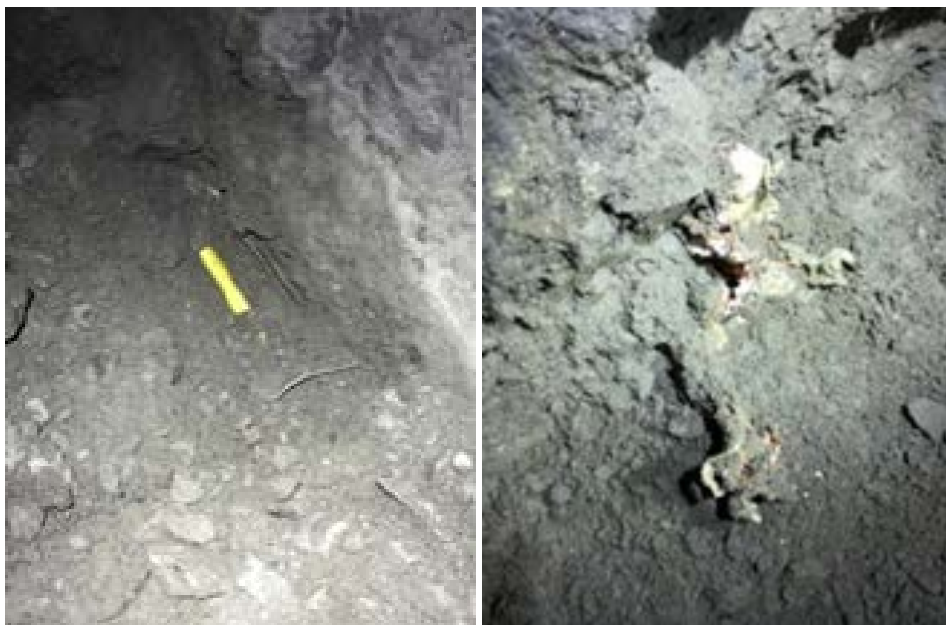
Hagaåstunnelen og Liarostunnelen på Fv7, som begge ble bygd i 1988 ble søkt gjennom i januar og februar 2018, Figur 2.1 og Figur 2.2. Ved søkene ble det benyttet tre–fire operative hunder og en–to hunder under opplæring. Betongdekket på banketter begrenset dybdeleksjon på områder der det var tett. Hundene hadde interesser på slike steder. Markeringer ble imidlertid ikke gjort før etter at betongdekket var fjernet. I de første søkene ble det i Hagaåstunnelen gjort fire markeringer og noen interesser, og i Liarostunnelen var det én markering og én interesse. Under søkene ble det også funnet noen sprengstoffrester og rør med sprengstoff.

*Figur 2.1 Hagaåstunnelen.*

Etter at betongen på banketten var fjernet, ble det nye søk i tunnelene. I Hagaåstunnelen ble det da ni markeringer og to sterke interesser og funn av rester og to rør. Det anbefales flere søk ved videre gravinger. I Liarostunnelen ble det kun én interesse etter fjerning av betongen. Det ble undret over at denne tunnelen hadde så få markeringer og interesser sammenliknet med Hagaåstunnelen.

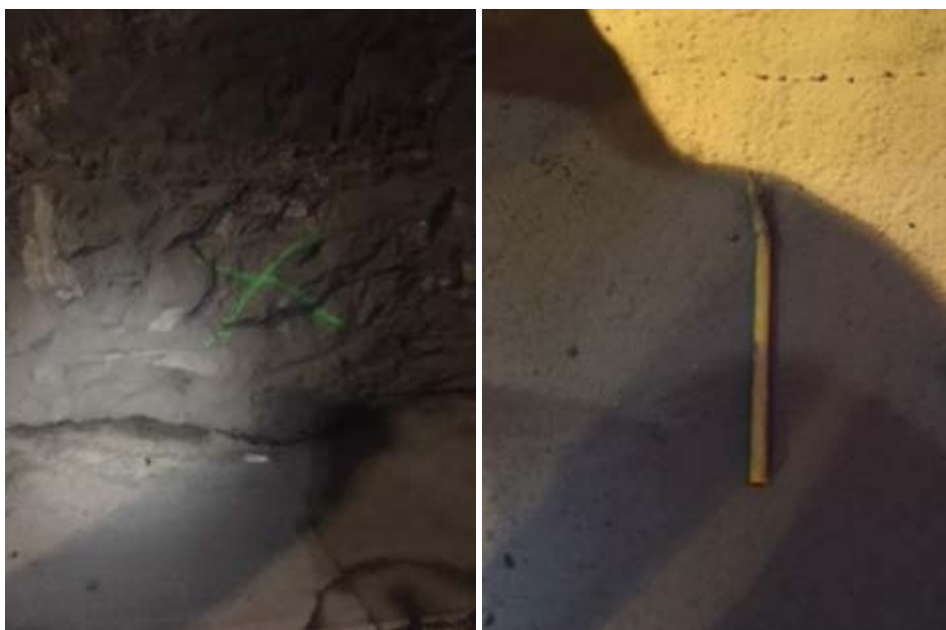
*Figur 2.2 Liarostunnelen.*

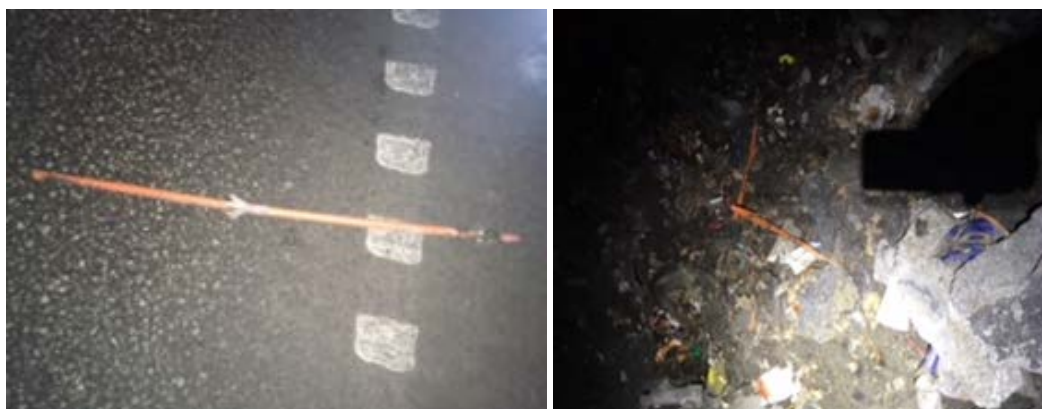
I månedsskiftet januar/februar ble det gjennomført overflatesøk i Hovdetunnelen langs Fv 55 i Høyanger kommune. Tunnelen er 1283 lang og stod ferdig i 1984. Uka før oppdraget ble det under anleggsarbeider i tunnelen funnet en forsager med totalt 4 kg dynamitt. Søk ble derfor rekvirert for å avdekke eventuelle flere forsagere og rester i grøfter på begge sider. Noe av grøftene var avdekte, men for det meste var det mellom 10 og 50 cm med løsmasser i grøftene. Søkene ble gjennomført med fem operative hunder og en hund som var under opplæring. Det ble gjort til sammen 15 markeringer på begge sider i tunnelen. Flere steder var det funn av rør, Figur 2.3. I tillegg var det interesse tre steder, hvorav to høyt oppe.

Etter at nye grøfter var gravd, ble det gjennomført nye søk i tunnelen. Dette ble gjort i slutten av februar med to operative hunder og en hund under opplæring. Søkene resulterte i åtte markeringer på den ene siden og én interesse. På den andre siden ble det ingen markeringer.

Figur 2.3 Funn av rør i Hovdetunnelen.

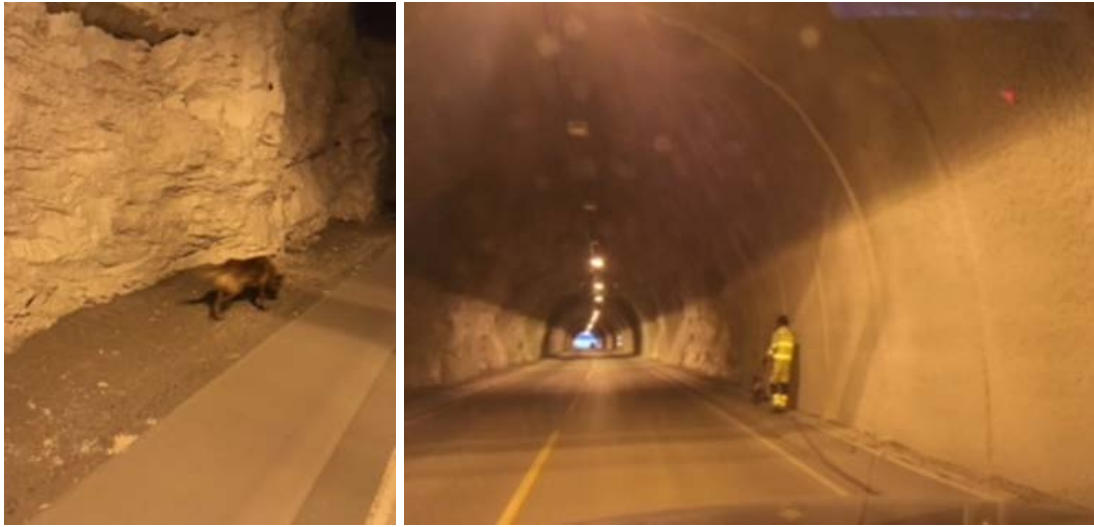
*Figur 2.4 Region Nord.*

I mars 2018 ble det gjennomført søk i fire tunneler i region Nord: Larsberg tunnelen, Isfjell-tunnelen, Skarsdals tunnelen og Forsåtunnelen, Figur 2.4. Seks hunder ble benyttet; fem operative og en under opplæring. Alle tunnelene var preget av lave temperaturer, ofte ned mot minus seks kuldegrader, noe som kan ha påvirket resultatet. Lukt bildet blir dårligere ved lavere temperaturer på grunn av lavere damptrykk, og det blir vanskeligere for hundene å detektere. Søkene ble gjennomført som overflateklarering. Det ble til sammen fire markeringer og fire interesser i disse tunnelene.

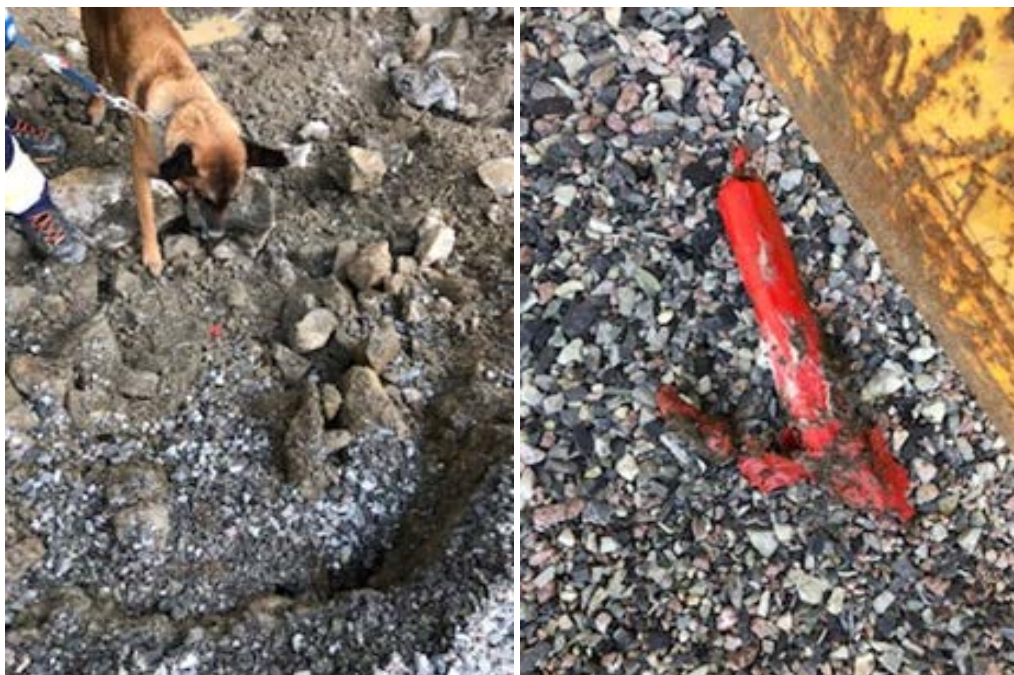
Oslo Sporveier anmodet om bistand fra eksplosivhunder etter at det ble gravet på en forsager med tenner på ei tomt på Skullerud. Søksoppdraget med seks operative hunder ble gjennomført over tre dager i månedsskiftet april/mai. På det første søket ble det i området nærmest skjæringen markert to steder. I tillegg ble det funnet mer sprengstoff der det ble funnet forsager ved graving, Figur 2.5. Det ble anbefalt sanering med hund til stede (fjerning av masser lagvis og hvor hund søker over overflater ettersom de avdekkes). Under saneringen ble det i området nærmest skjæringen funnet to nye forsagere med tennere. Det ble ellers registrert noe lukt i masser som ble fjernet.

Figur 2.5 Funn ved tomt på Skullerud.

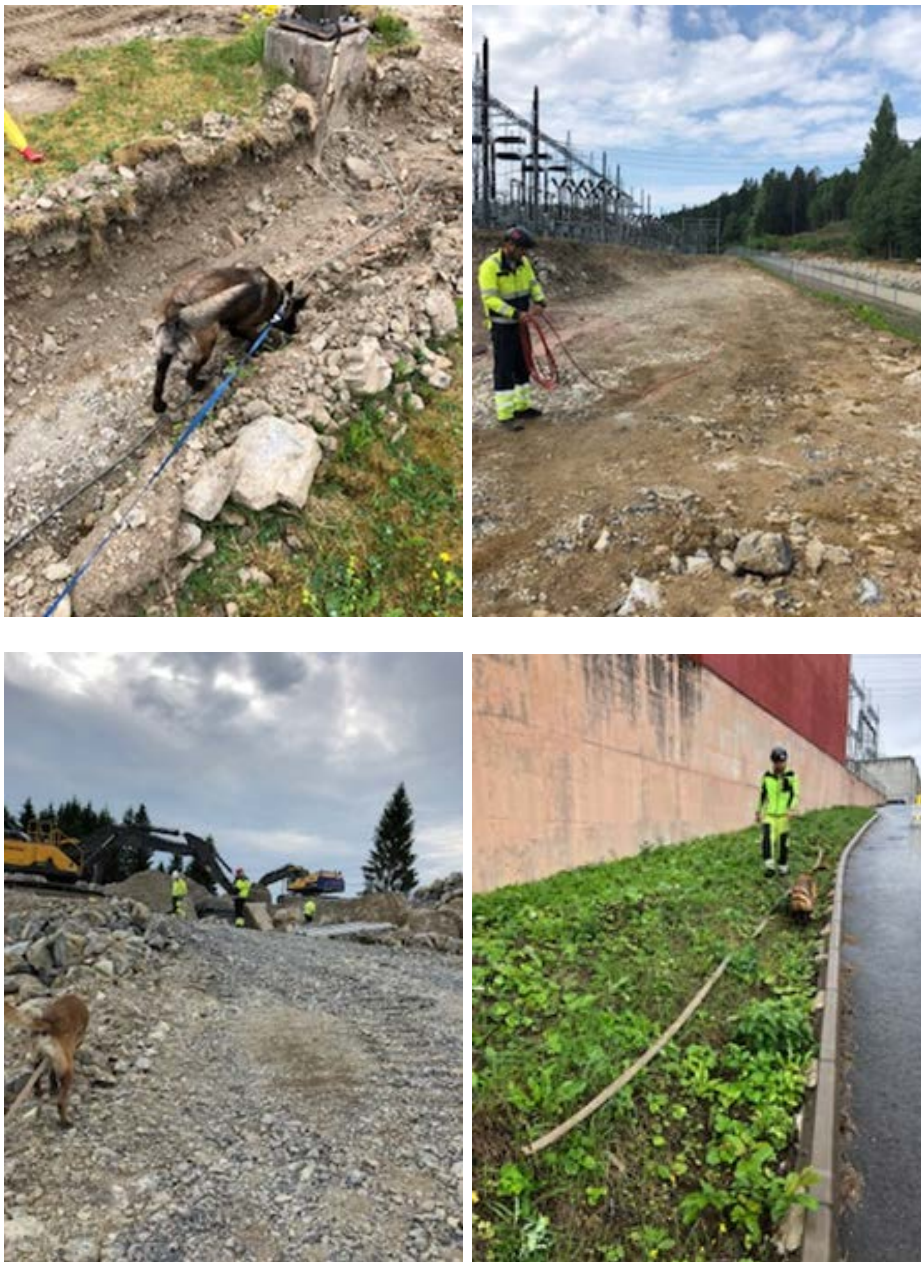
På Statnetts transformatorstasjonen i Sylling ble det i løpet av året gjennomført flere søk, Figur 2.6. Oppdraget ble igangsatt etter funn av forsager med tenner i en steinblokk. I slutten av mai ble det benyttet fem hunder under søk på to områder. Inne på stasjonen der steinblokken med forsager var blitt funnet, ble det benyttet hund i langline med bistand fra to andre hunder for søk i skråning og grøfter. Her ble det ikke funnet mere sprengstoff. Det andre området som ble gjennomført var steinknuseverket utenfor stasjonen der steinmassene med steinblokka med forsageren var blitt lastet av. Hunden markerte raskt der steinblokka lå. Det var fortsatt noen rester igjen i steinen. Hunden viste også interesse, men uten markering, for en annen steinblokk. Denne bør snus og undersøkes for rester på andre siden.

Det ble nye søk inne på transformatorstasjonen i september, oktober og november. På noen av områdene ble det interesser og markeringer fra hundene. Totalt syv hunder er benyttet i søkene på Sylling. Det er behov for flere søk på området, men det rekker man ikke innen tidsrammen på dette prosjektet.

Figur 2.6 Søk ved transformatorstasjonen i Sylling.

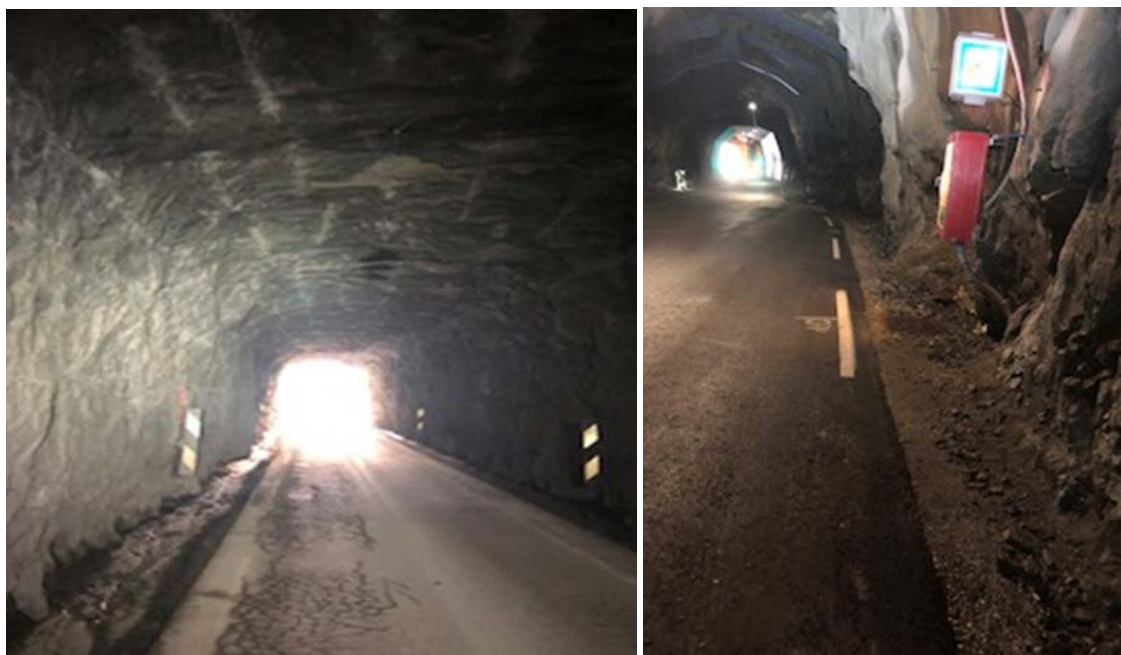
I slutten av mai ble det gjennomført søk med fire hunder langs begge sidene av vegen i to tunneler på Vestlandet: Eikelandstunnelen og Bakkatunnelen, Figur 2.7. Det ble ikke gjort markeringer i noen av tunnelene. Eikelandstunnelen ble ferdigstilt i 1959, og den har vært flomutsatt. Vann i tunnelen kan ha medvirket til utvasking av eksplosiver opp gjennom årene.

Figur 2.7 Eikelandstunnelen (venstre) og Bakkatunnelen (høyre).

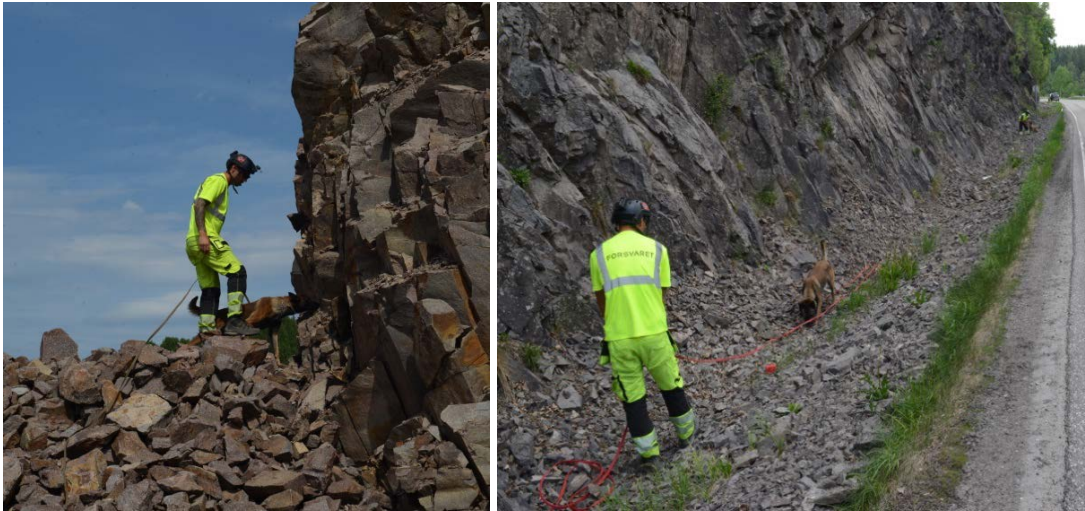
Figur 2.8 Søk på vegskjæringer i Vestfold.

I slutten av mai ble det søkt over tre vegstrekninger i Vestfold, Figur 2.8. Fire hunder ble benyttet i søksoppdragene. Det første søket var et overflatesøk på 100 meter i en grøft langs en bergskjæring på Fv 32 på Hvittingfoss der det skulle etableres en ny rundkjøring. Her ble det ingen markeringer. Det neste søket var langs en bergskjæring langs Fv 312 ved Gravdal hvor det skulle foretas rens. På de ca. 330 meterne ble det gjort tre markeringer. Det siste området som ble gjennomført den dagen var en ca. 800 lang strekning på Fv 40 i Larvik der det skal etableres gang- og sykkelveg. Her ble det ingen deteksjon av eksplosiver.

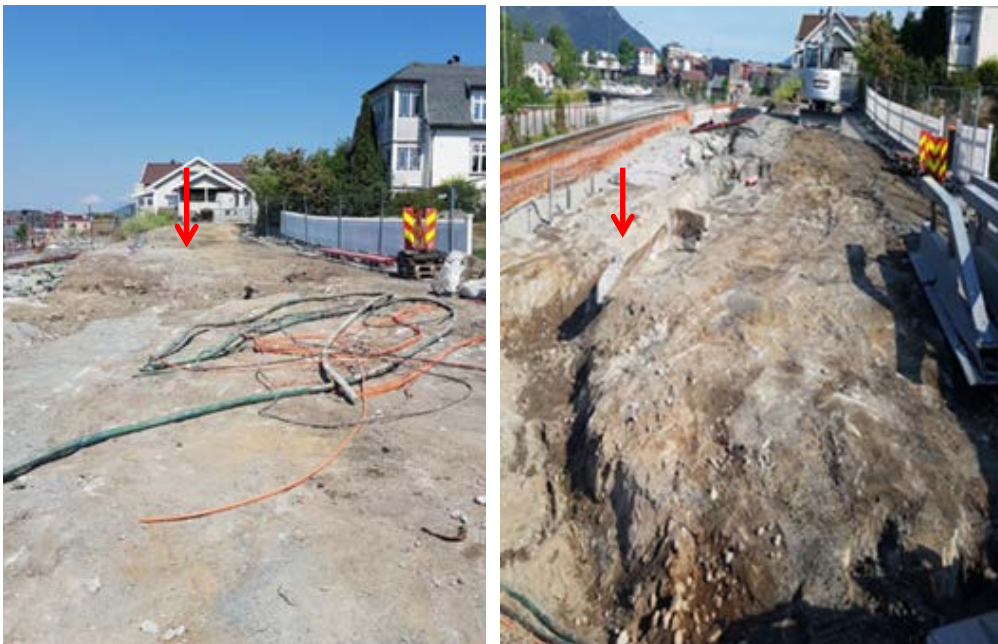
I juni ble det gjennomført søk med fire hunder på en skjæring langs E134 i Kongsberg. I forbindelse med utbygging av vegen, skulle det sprenges i Glitregata på Kongsberg, Figur 2.9. Veststrekningen ligger nær jernbanen og boliger, og det var risiko for å støte på tidligere benyttet sprengstoff. Hundene markerte ikke på området, men viste interesse på et par steder. Dette skyldes sannsynligvis kontaminering fra utstyr fra sprengningsarbeider uka før.

Figur 2.9 Glitregata i Kongsberg.

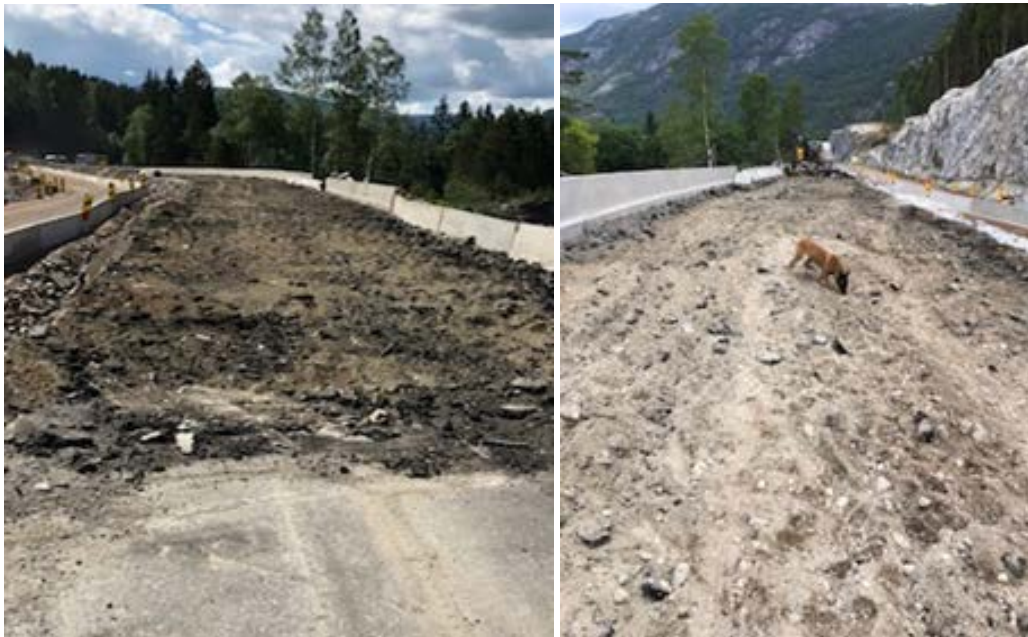
Figur 2.10 Søk langs E134 på strekningen Gvammen–Århus.

På E134 på strekningen Gvammen–Århus anlegges det ny veg. Der den nye vegen overlapper gammel veg var det behov for overflatesøk under den gamle asfalten, Figur 2.10. Søket ble gjennomført rett etter fjerning av gammel asfalt. Det ble benyttet to hunder på området. Søket gav ingen resultater på udetonert sprengstoff. Hundene viste imidlertid en interesse i en grøft mellom gammel og ny veg/skjæring og to interesser langs ny skjæring, alle kan skyldes mindre rester i fjellet. Dette søket ble gjennomført i juni.

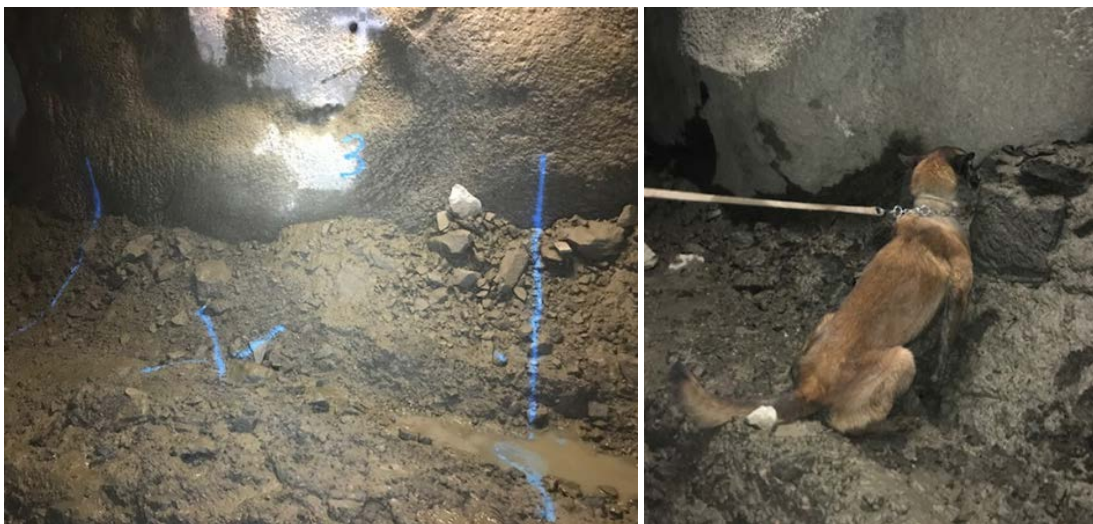
*Figur 2.11 Søk i Bakliholtantunnelen.*

I midten av juni ble det søkt én dag i Bakliholtantunnelen på Fv 17 på Liafjell, Figur 2.11. Her var det ønske om deteksjon av forsagere etter bruk av elektroniske tennere ved bygging av tunnelen i 2017/2018. Bruk av elektroniske tennere skal gjøre det lettere å registrere om det er blitt noen forsagere i løpet av sprengningene, og det skal være mulig å lokalisere hvilke ladninger som ikke har gått av. Det ble benyttet fire hunder under søkene. Store mengder vann og leire på enkelte steder i tunnelen gjorde søket utfordrende. Slike forhold begrenser deteksjonen, og det må utvises forsiktighet ved graving. Det ble fem markeringer i tunnelen. Antall funn kan ha blitt større under andre forhold der bakken ikke er så fuktig. Etter søket inne i tunnelen ble det gjennomført søk langs en skjæring på ca. 100 m. Her ble det ikke registrert noen interesser eller markeringer.

Dette søket ble gjennomført på et nytt anlegg som ganske nylig var ferdigstilt. Søket demonstrerer at hunder også kan benyttes til å gå over nylig sprengte anleggsområder og lete

etter sprengstoffrester og forsagere rett etter bruk og på denne måten klarere områdene med en gang. Da vil man unngå å kunne støte på eksplosivrester dersom man må inn og gjennomføre anleggsarbeider på et senere tidspunkt.

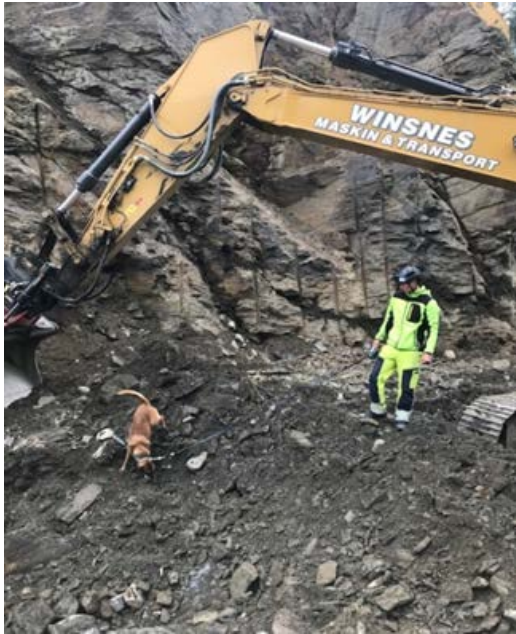
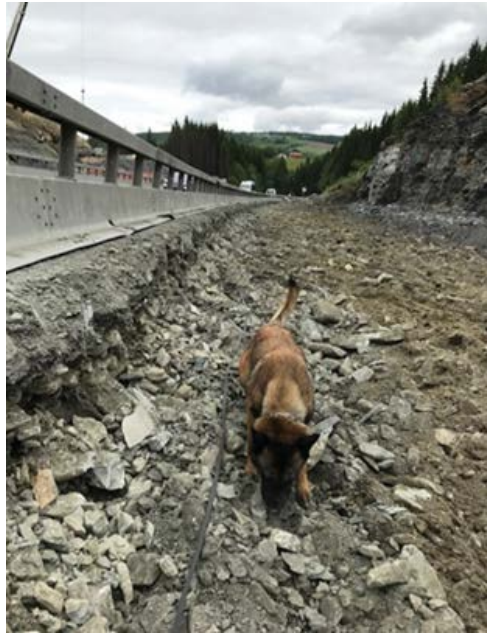
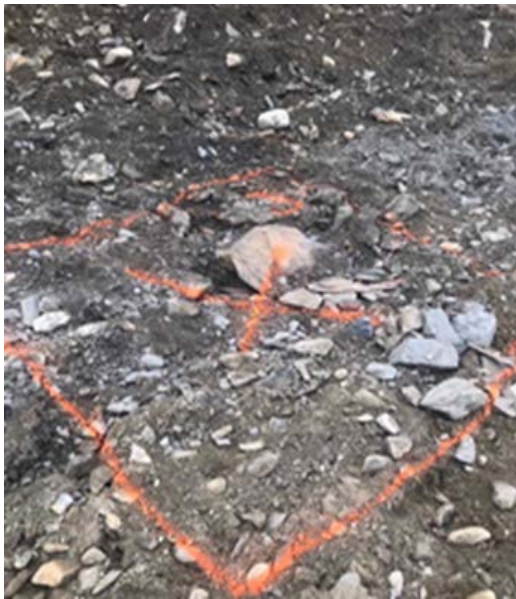
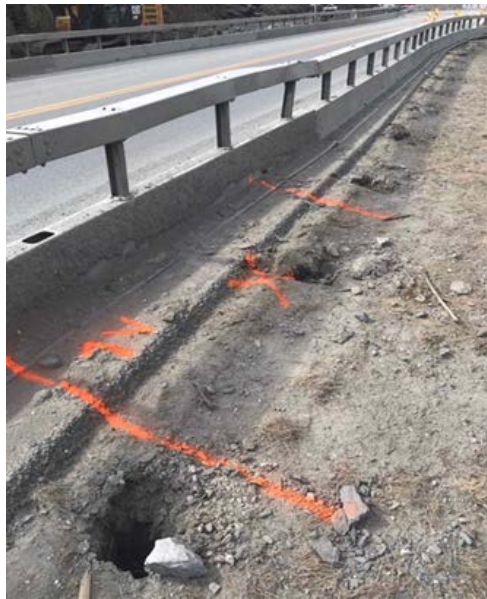
På E6 ved Soknedal ble det gjennomført søk i midten av juni med fire hunder. Søksområdet var langs asfaltkanten på begge sider av vegen der det foregikk graving og langs en skjæring på ca. 50 meter, Figur 2.12. Det ble gjort to markeringer langs vegen, én på hver side. I tillegg ble det også markert i et område der det allerede var ferdiggravd. Undersøkelse av massene på stedet viste at de må ha inneholdt mindre rester fra nylig sprengning i en skjæring like ved.

*Figur 2.12 Søk ved Soknedal.*

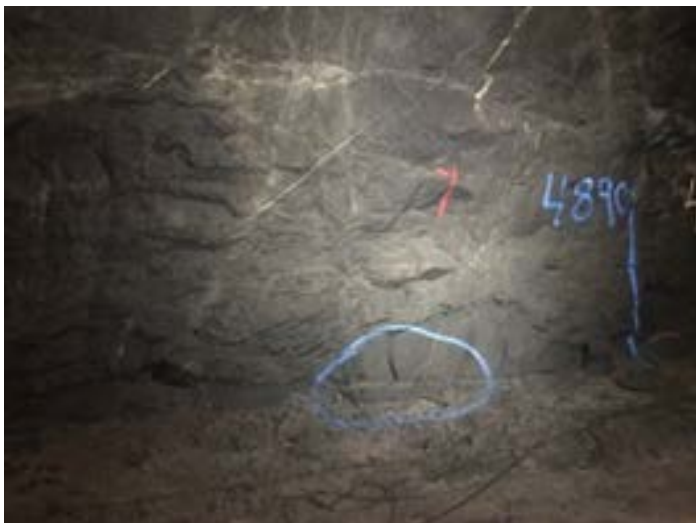
Det ble gjennomført søk i Flenjatunnelen tre dager i slutten av juni, Figur 2.14. Flenjatunnelen ligger langs E16 i Sogn og Fjordane. Tunnelen er 5 053 meter lang. Tunnelen ble bygd i 1985 og ble utbedret i 2009. Her kan det potensielt ligge flere typer dynamitter. Søkene var av typer punktsøk og overflatesøk før graving. Fem hunder ble benyttet. I noen områder kan det være begrensninger i søket på grunn av fuktig og leirete grunnmasser. Det ble markert for sprengstoff på åtte steder i tunnelen.

Figur 2.14 Markering i Flenjatunnelen.

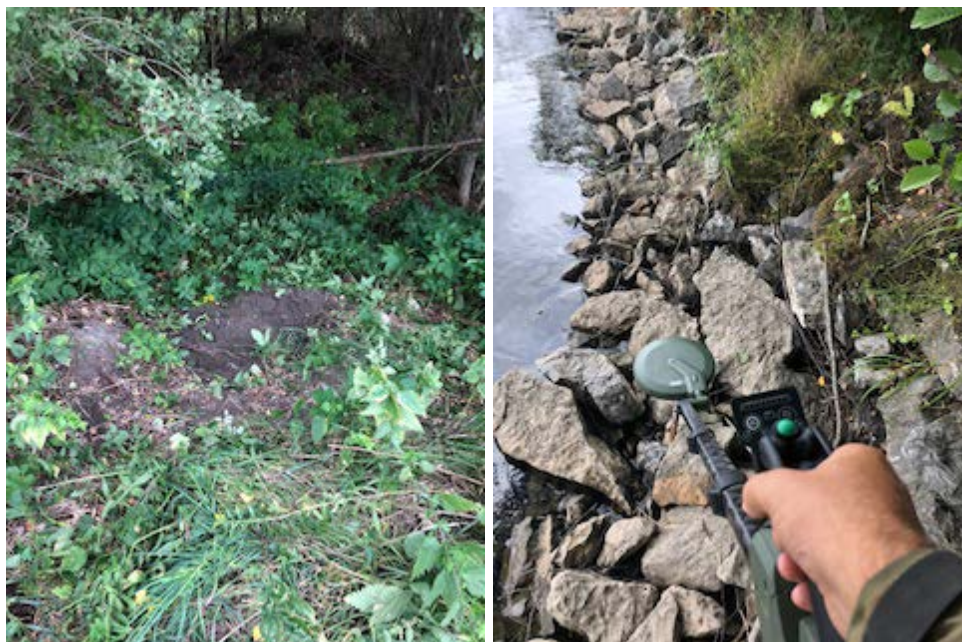
Figur 2.15 Helgelandsmoen leir.

På oppdrag for Bane Nor ble Helgelandsmoen leir kartlagt i midten av august, Figur 2.15. Kartleggingen er gjennomført som et HMS-tiltak i forkant av anleggsdriften i etablering av Ringeriksbanen og E16. Ammunisjon fra Forsvaret og krigsetterlatenskaper i form av dumpet ammunisjon kunne være potensielle funn. Det ble benyttet to hunder under søkene. En metalldetektor ble brukt til å spore opp eventuelle blindgjengere og krigsetterlatenskaper, som vil bestå av metalleder i tillegg til eventuelle eksplosiver. Søkene måtte gjennomføres i tre omganger på grunn av overvann i noen av søksområdene. I ett av områdene ble det en markering under det første besøket. Men etter nye søk på et senere besøk der det ble gravet opp på stedet og bruk av metalldetektor, ble området friskmeldt. Hunden som først markerte på stedet ble tatt ut av tjeneste en periode for kalibreringstrening.

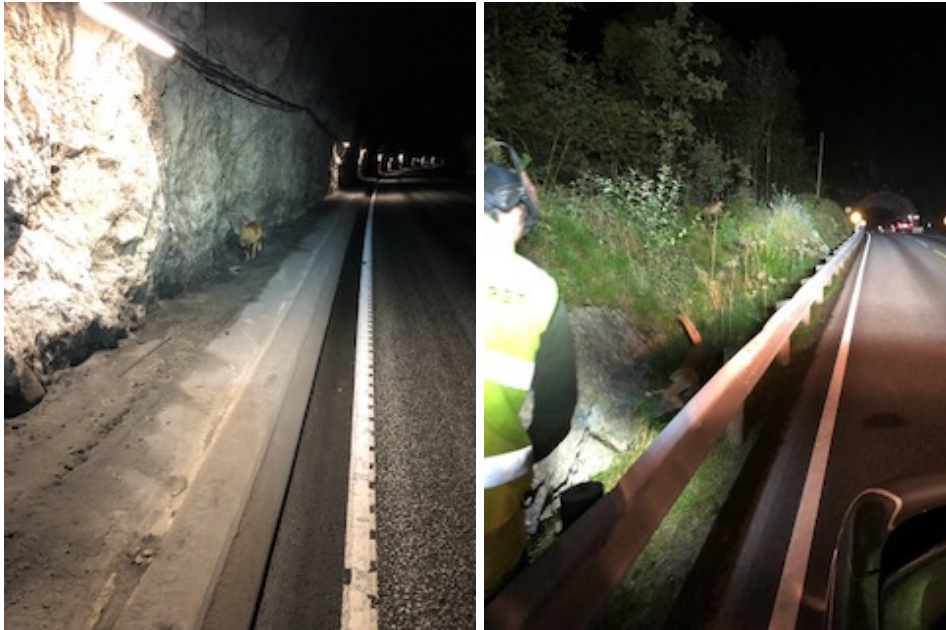
I slutten av august ble det foretatt kartleggingssøk to dager i Langhelletunnelen på E16 ved Vaksdal, Figur 2.16. Tunnelen er 926 meter lang og ble ferdigstilt ca. 1970. Søk ble gjort inne i tunnelen og på anviste plasser langs skjæringene utenfor tunnelen. Det ble benyttet fem hunder i søkene. I tunnelen ble det én markering og én interesse, og utenfor ble det én interesse på den ene skjæringen. Det ble funnet et rør som stammer fra en kontursprengning. Røret inneholdt ikke sprengstoffer, og det antas at dette er vasket ut og ødelagt. Det anbefales søk ned mot sålen dersom entreprenøren skal grave eller pigge ned mot fjell.

Figur 2.16 Søk i og utenfor Langhelletunnelen.

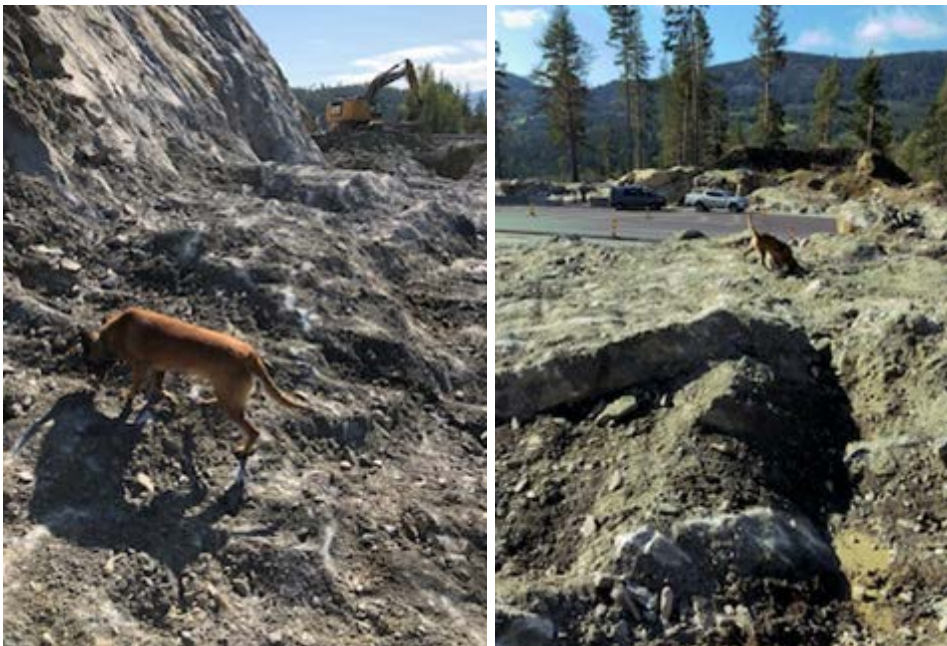
Figur 2.17 Søk på strekningen Bagn–Bjørøgo.

siste området der vegen går fra gammel til ny såle, Figur 2.17. Klareringsområdet var ca. 1000 m<sup>2</sup>, og det ble benyttet overflatesøk med tre hunder. Søkene denne gangen resulterte i seks markeringer for udetonert sprengstoff.

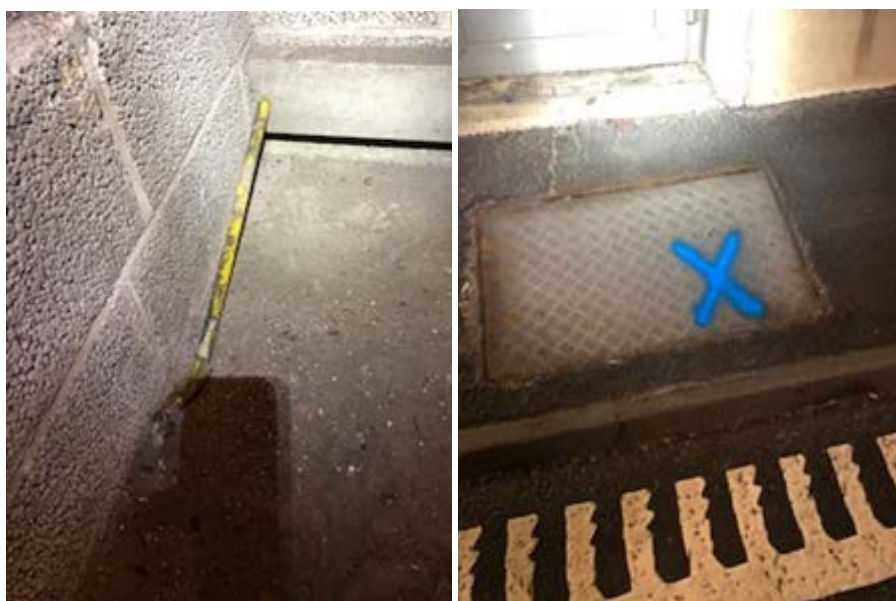
I Nordbytunnelen ble det i 2017 gjennomført søk i tverrslagene (2). I september 2018 var hundekvipasjene tilbake for å søke gjennom SOS-kiosker i sørgående løp, Figur 2.18. Det ble benyttet tre hunder under søkene. Avhengig av tilgjengelighet ble det søkt i bakkant eller innvendig i stasjonene. På to steder ble det funnet en sprengladning i gult rør (konturladning).

Figur 2.18 Funn i Nordbytunnelen.

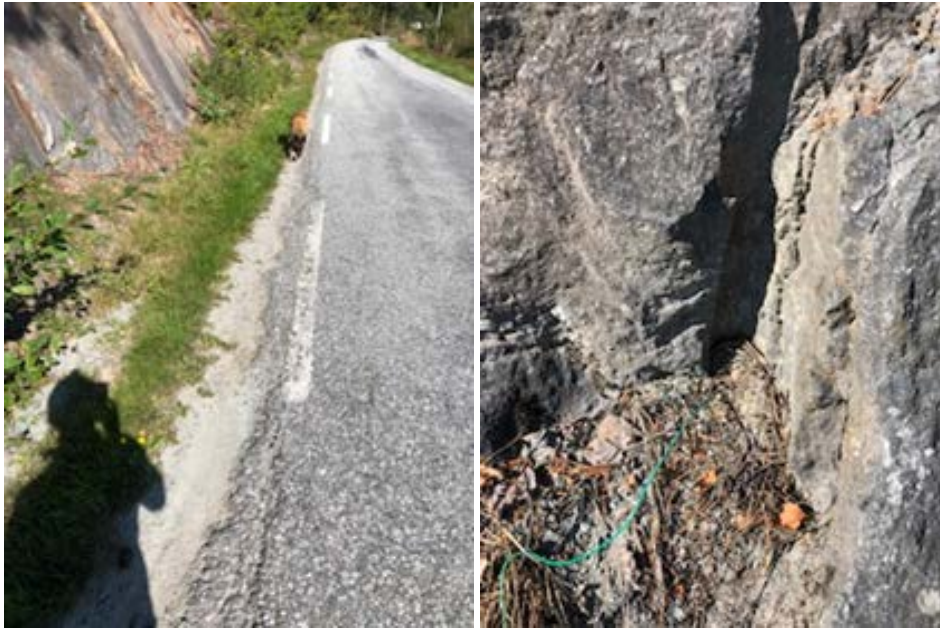
I begynnelsen av september ble det søkt en dag på vegstrekningen Fyran–Krøderen på Fv 192, Figur 2.19. Det ble gjennomført søk på tre skjæringer. Fem hunder ble benyttet under søkene. Det ble ingen markeringer på noen av skjæringene, men det ble vist interesse fra tre hunder på den tredje skjæringen. Her var det et borehull med synlige tråder. Lukta kan stamme fra sprengstoff som er blitt vasket ut av borehullet.

Figur 2.19 Søk ved Krøderen.

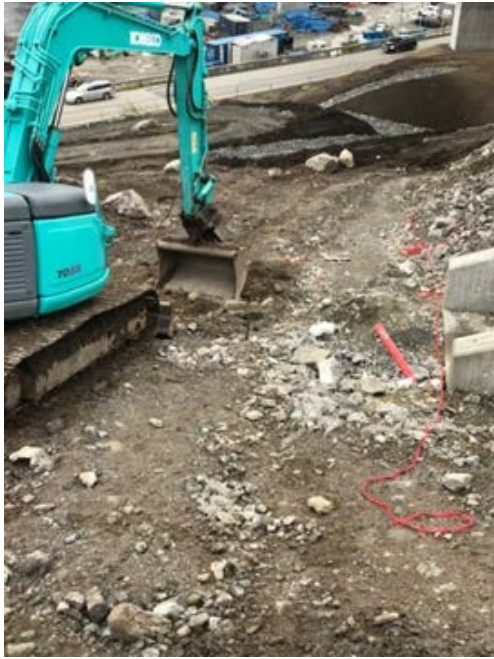
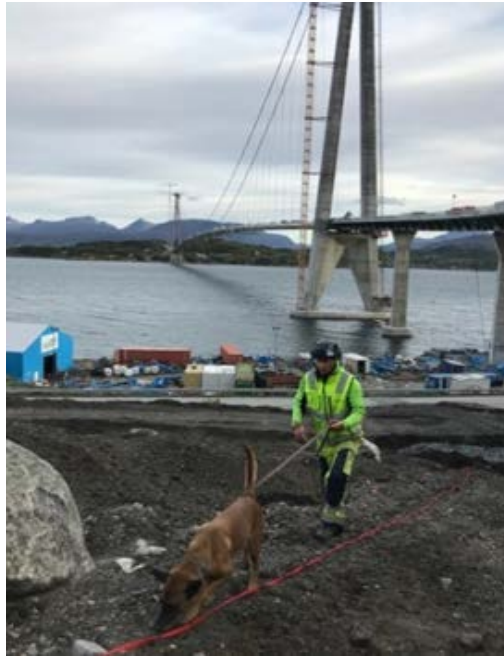
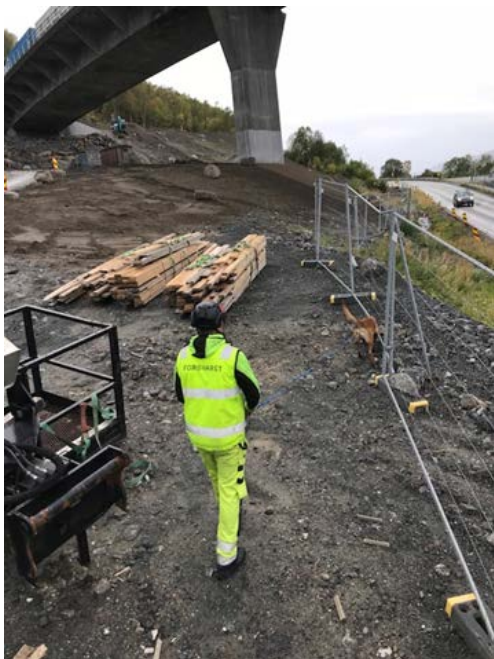
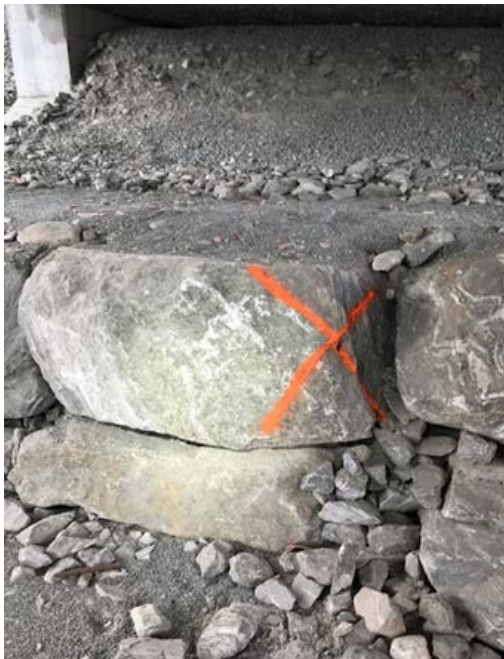
Figur 2.20 Hålogalandsbrua ved Narvik.

Hålogalandsbrua ved Narvik ble åpnet i desember 2018, har et spenn på 1 533 meter og er Norges nest lengste hengebru. Flere avgrensede områder rundt Hålogalandsbrua ble gjenstand for hundesøk i midten av september, Figur 2.20. Disse områdene var pekt ut som mulige lokasjoner for forekomst av udetonert sprengstoff. I det ene området der hundene viste interesse, ble det sanert ned ca. 20 cm, men under søkene etterpå mistet hundene interessen. Under brua i det samme området ble det under frittsøk markert og gjort funn av dynamitt i et borehull. Langs en sti i et av de andre områdene, ble det også markert av hundene og gjort funn av rør i steinmassene. I resten av områdene ble det ingen markeringer eller funn. Mot slutten av dagen kom det mye regn, noe som førte til gjørmete grunn der det var lagt jordmasser. Slike forhold gjør at mindre lukt trenger gjennom massene og gjør det vanskeligere for hundene å detektere. Dette ble kompensert ved å foreta et tettere linesøk i de aktuelle områdene. Det ble benyttet to hunder og tre hundeførere i søkene.

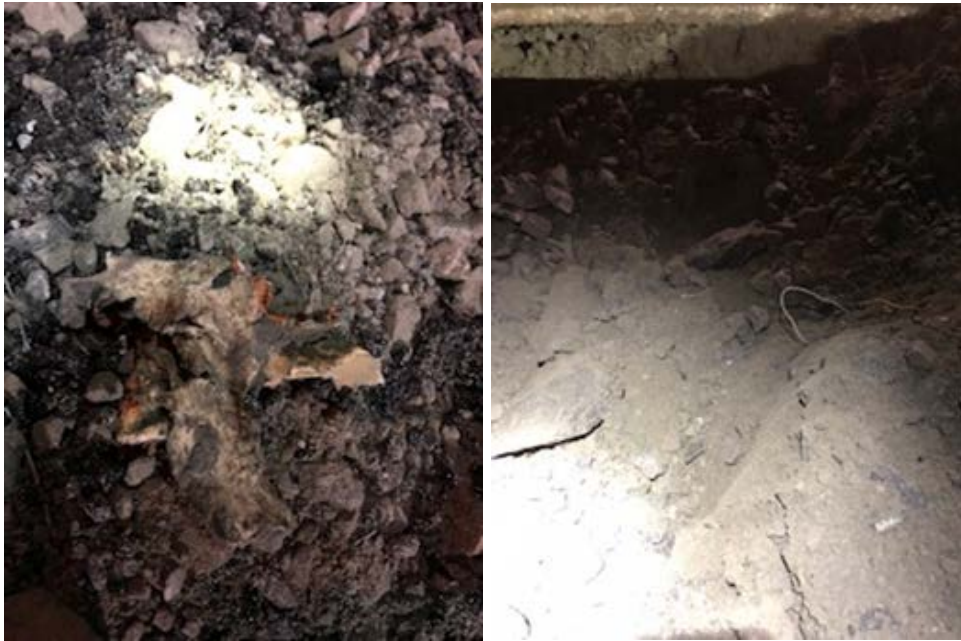
I andre halvdel av 2017 ble det gjennomført flere søk i Gudvangatunnelen som resulterte i 115 funn av udetonert sprengstoff (2). I oktober og november 2018 var hundeekvipasjene tilbake i Gudvangatunnelen for nye søk. Søkene var oppfølgingssøk på flere krysninger over vegbanen og eventuelle gravinger av krysningene. Asfalt ble fjernet fra vegbanen før søk. Under søkene ble det markert to steder i nordgående vegbane, Figur 2.23. Da det skulle graves ved markeringene, var hundene tilbake under saneringen. Ved den ene markeringen ble det funnet en forsager med tenner intakt ca. 90 cm ned mot fjellet. Ved den andre markeringen lå forsageren ca. 60 cm ned. Det kan bli behov for flere søk ved videre utgravinger i denne tunnelen.

*Figur 2.23 Forsagere funnet i Gudvangatunnelen.*

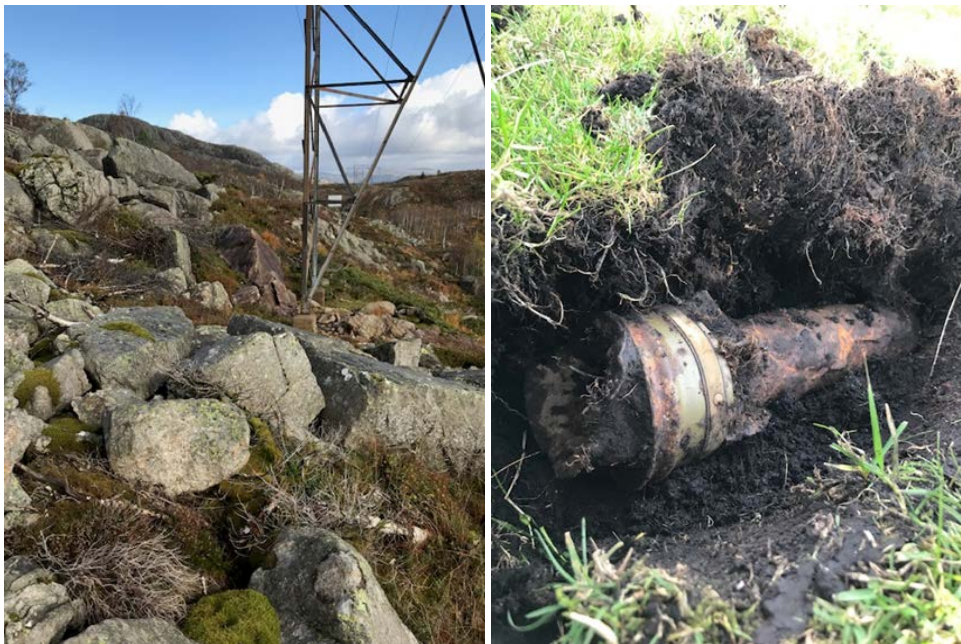
I forbindelse med utbygging av kraftlinjer har hundeekvipasjene kartlagt utvalgte deler av nedlagte Høleheia skytefelt på oppdrag fra Statnett, Figur 2.24. Her ble det brukt hunder med kompetanse på deteksjon av TNT fra ammunisjon. Søkene ble gjennomført flere dager i perioden juli–november. Potensielle funn av blindgjengere og annet metallskrot fra ammunisjon, gjorde at det i tillegg til hundene ble benyttet metalldetektor under søkene. Metall-detektoren ble særlig benyttet i områder der det var vanskelig for hund å søke på grunn av kupert terreng, vegetasjon eller vann og leirete grunnforhold. Størrelsen på området er ca. 30 000 m<sup>2</sup>. Søkene resulterte i funn av noe håndvåpenammunisjon, noen ufarlige panservern-granater, en utbrent lysgranat og diverse skrot og ammunisjonsrester.

*Figur 2.24 Ufordrende terreng ved Høleheia, og funn av panservernrakett.*

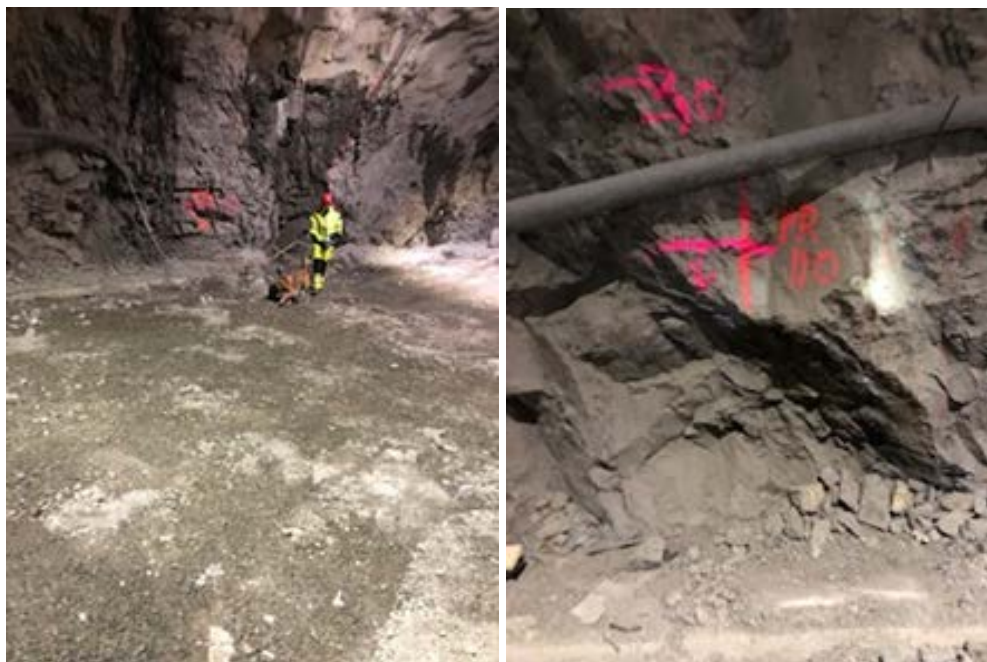
Figur 2.26 Kjørbotunnelen i Sandvika.

Kjørbotunnelen på E16 i Sandvika er 331 meter lang og ble ferdig i 1992. Det ble gjennomført søk med fire hunder i tunnelen i midten av desember, Figur 2.26. Kartlegging av området på ca. 4–500 m<sup>2</sup> ble gjennomført med områdesøk. Det ble også benyttet linesøk og langlinesøk. Det ble én interesse og én markering på den ene siden i tunnelen. Nye søk anbefales på dybder ned mot berget dersom det skal sprenges, borres eller pigges på bunnen.

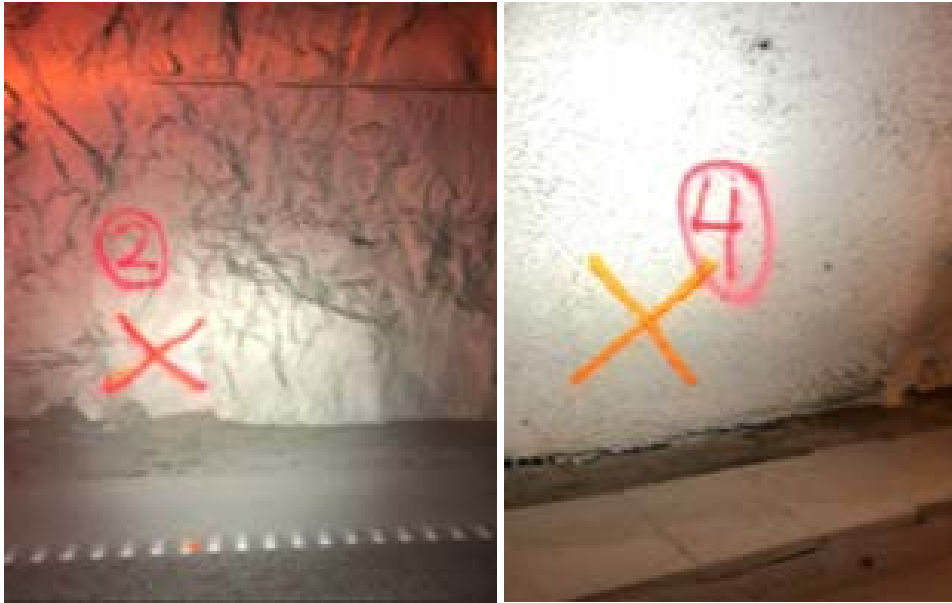
Arnanipatunnelen på E16 ligger ved Bergen. Tunnelen ble bygd i 1980 og er 2 133 meter lang. Søk i tunnelen ble gjennomført i løpet av to netter i midten av desember, og det ble benyttet fire hunder, Figur 2.27. På den siden av tunnelen hvor det var normale grøfter, og ikke bankett som på den andre siden, ble det gjort totalt fire interesser og markeringer. Dersom det skal graves grøfter, anbefales det nye søk ned mot berget.

Figur 2.27 Markeringer i Arnanipatunnelen.

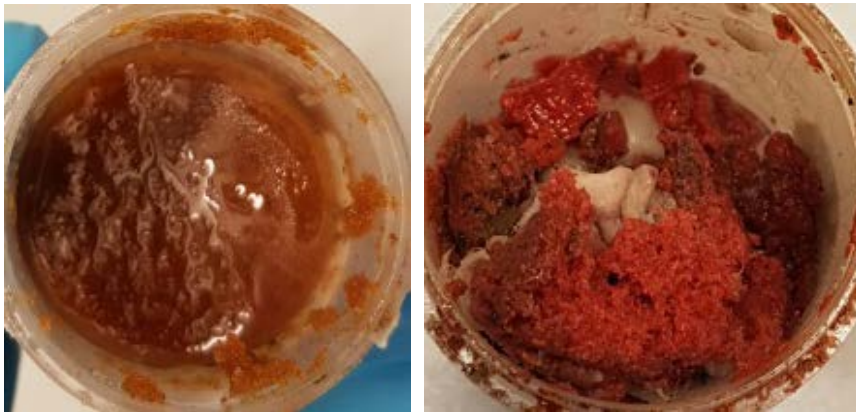
I 2018 ble det tatt to prøver i Hovdetunnelen i Høyanger. Prøve H18-1 består av en mørkebrun løs masse som flyter i en væske. H18-2 er en mørkerød fast, fuktig masse med svampaktig konsistens omsluttet av hvitt papir. Begge prøvene er tatt i bunnen av vegdekket i tunnelen. Kjemisk analyse for å bestemme innhold av eksplosiver i prøvene (4) viser at H18-1 inneholder 59 % ammoniumnitrat (AN), 6,9 % etylglykol dinitrat (EGDN) og 1,7 % nitroglyserin (NG). H18-2 inneholder 36 % EGDN, 12 % NG og til sammen 7,6 % ulike dinitrotoluener (DNT-er). Den mest følsomme prøven av disse er H18-2 som har en friksjonsfølsomhet på 67 N, mens H18-1 er vesentlig mindre følsom med en følsomhetsverdi på 169 N. Begge prøvene har slagfølsomhet større enn 50 J. Fuktigheten i prøvene er mest sannsynlig vann da termogravimetrisk analyse (TGA) viser vekttap ved økende temperaturer opp mot 100 °C. Nærmere beskrivelse av analysene er å finne i FFI-rapport 18/01312 (2). Der er også resultater for de andre prøver som er tatt i prosjektet presentert.

Figur 3.1 Prøver tatt i Hovdetunnelen, H18-1 til venstre og H18-2 til høyre.
